EMPRESA PORTUARIA SAN ANTONIO

RESUMEN EJECUTIVO

LICITACIÓN PÚBLICA SAI N° 06/2026

“OBRAS DE PROTECCION COSTERA SECTOR NORTE, PUERTO SAN ANTONIO”

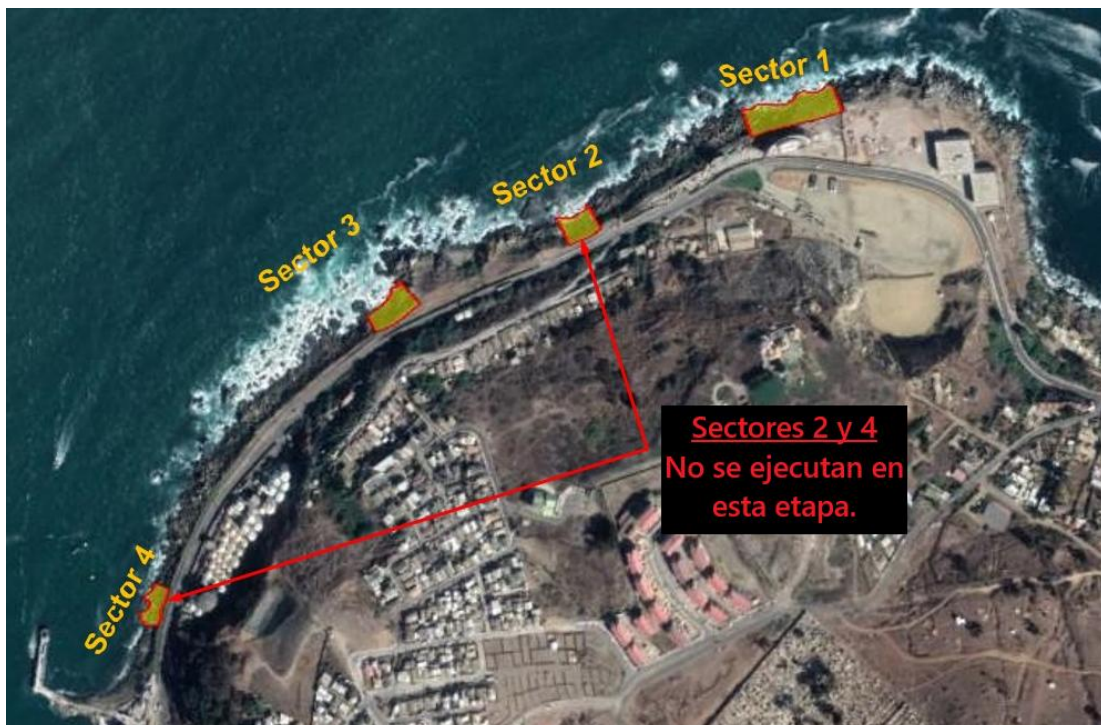
Figura 1: Vista general de la Zona de Obras.

El alcance físico del proyecto se enmarca en la denominada "Zona 2", la cual contemplaba originalmente cuatro subsectores; sin embargo, esta licitación abarca exclusivamente la ejecución de los Sectores 1 y 3. El contratista será el único responsable de realizar el levantamiento topográfico y batimétrico para verificar la condición actual, definiendo así la Línea Base del Alcance previo al inicio de las faenas.

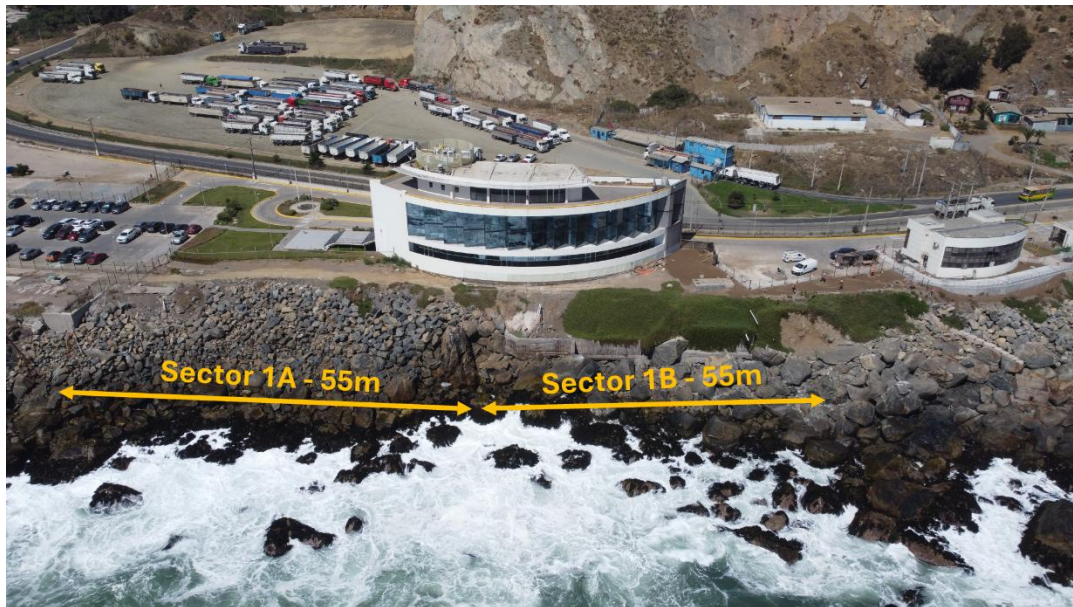
Figura 2: Vista general emplazamiento Sector 1.

Este sector posee una extensión aproximada de 110 metros y se ubica frente al actual edificio institucional de EPSA y sus estacionamientos. Las entregables principales consideran:

- Enrocado al pie: Conformado por rocas de coraza con un peso específico de entre 3.400 y 4.600 kg, colocadas directamente sobre el fondo rocoso existente.
- Refuerzo de muros existentes: En el subsector 1B, se ejecutará un socalzado de hormigón en masa al pie de los muros para restituir su estabilidad basal y evitar la fuga de material contenido, abarcando una longitud acumulada de intervención de 35 metros.

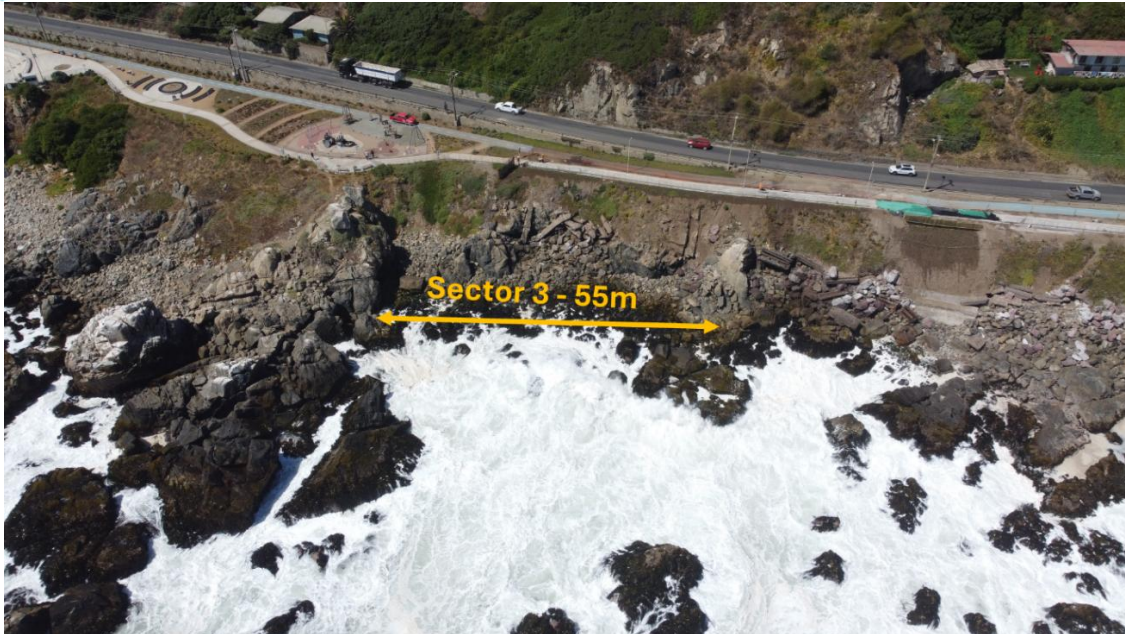
Figura 3: Vista general emplazamiento Sector 3.

Con una extensión proyectada de 55 metros, este frente de trabajo se emplaza frente al Paseo de Borde Costero Norte. Las intervenciones consisten en:

- Enrocado al pie: Suministro y colocación de un prisma de coraza (rocas de 3.400 a 4.600 kg) frente a un talud natural que mantendrá su integridad y no será intervenido.
